**PROGRAM PRAC RESTAURATORSKICH  
DOTYCZĄCY ZABYTKOWEGO OGRODZENIA OGRODU  
WILLOWEGO NA TERENIE REGIONALNEGO CENTRUM  
ANIMACJI KULTURY W ZIELONEJ GÓRZE**

**PRZY UL. HENRYKA SIENKIEWICZA 11 W ZIELONEJ GÓRZE**

Autor opracowania:  
mgr inż. arch. Michał Bułat

Poznań, wrzesień 2020

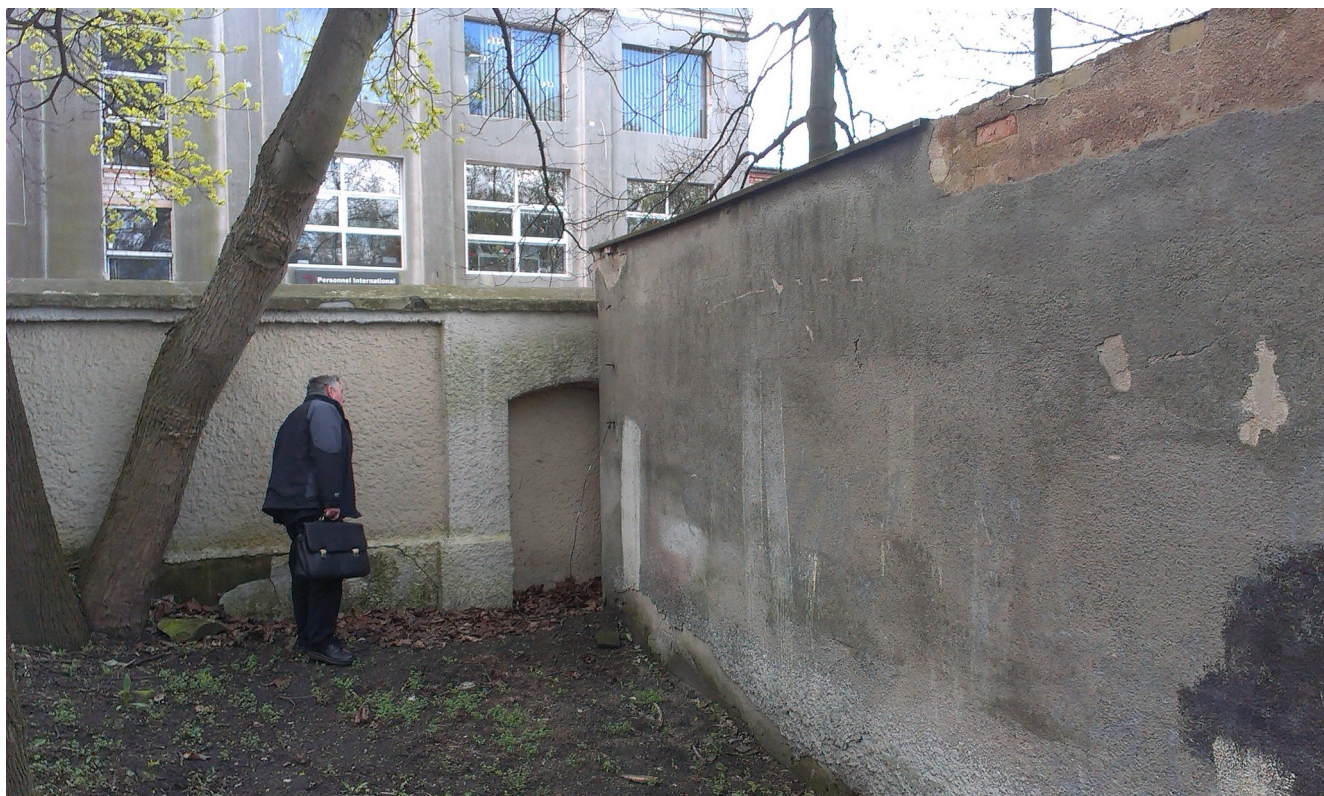
*Ilustracja 2: Istniejące ogrodzenie od strony zachodniej - widoczne miejsce po furtce*

Dodatkowo planowane jest odtworzenie przejść dla pieszych w ogrodzeniu od strony zachodniej – widoczne miejsca po zamurowanych furtkach oraz odtworzenie bramy wjazdowej. Pierwotnie ogrodzenie składało się z murowanych, otynkowanych słupów i cokołów z wypełnieniem w formie metalowych, kutych przęseł (tak jak aktualnie od strony ul.

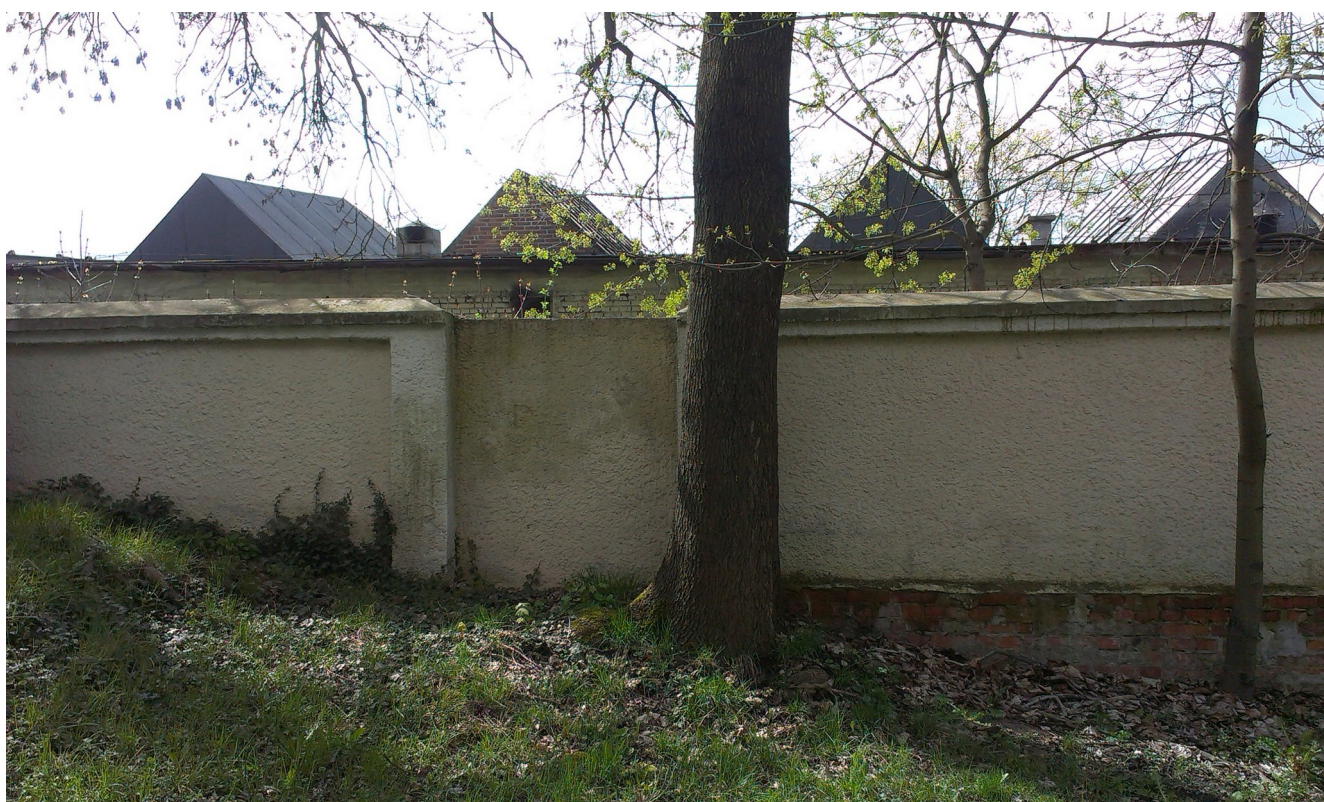
*Ilustracja 3: Istniejące ogrodzenie od strony zachodniej - widoczne miejsce po furtce*

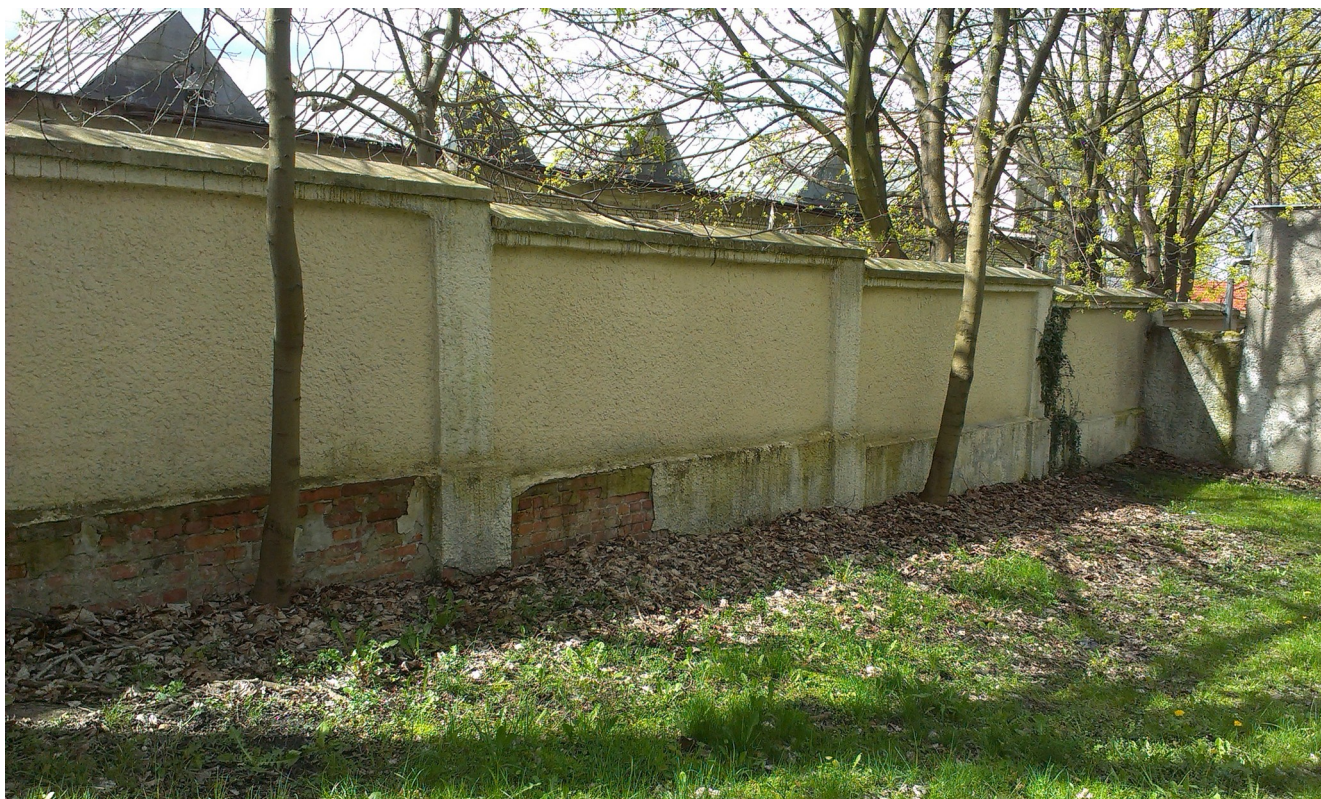
*Ilustracja 4: Istniejące ogrodzenie od strony zachodniej - lokalizacja odtwarzanej bramy*

Sienkiewicza). Natomiast na przestrzeni lat dawne ażurowe przęsła zastąpiono litym, otynkowanym murem, a w sąsiedztwie dawnej drugiej bramy wybudowano wtórne obiekty (gospodarcze, garaże). Ww. przekształcenia utrudniają odtworzenie dawnej lokalizacji drugiej bramy. Z uwagi na potrzebę wprowadzenia drugiego wjazdu na teren nieruchomości zaprojektowano bramę wraz z furtami w przybliżonej lokalizacji względem tej pierwotnej.

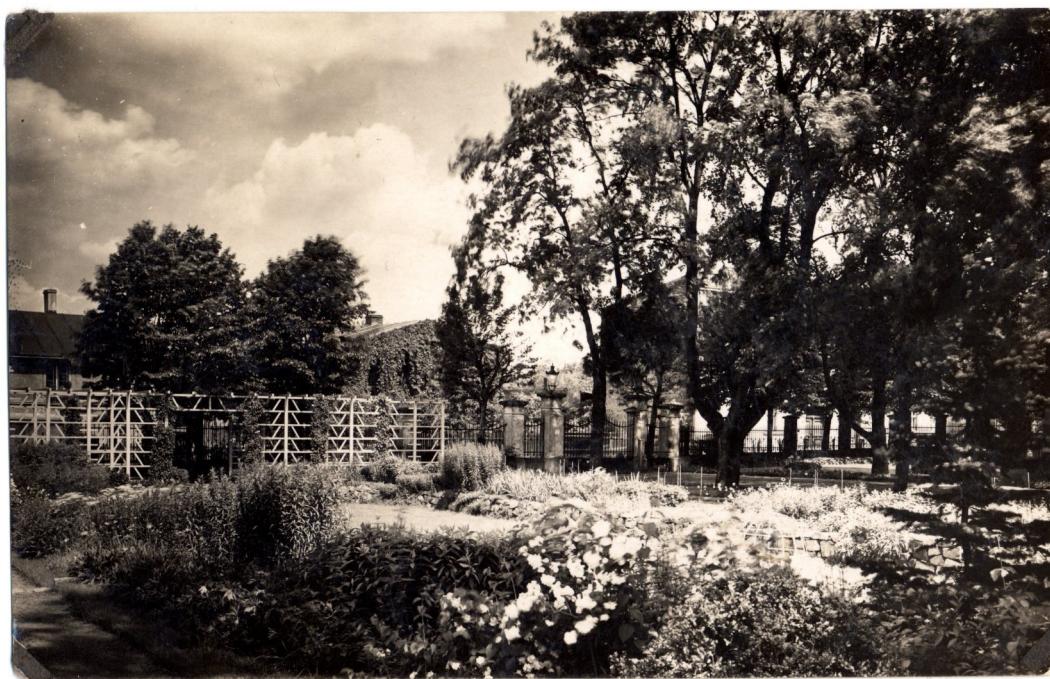
*Ilustracja 10: Widok na bramę wjazdową od strony północnej (ul. Sienkiewicza) - widoczny wzór latarni*
